## 大直高中危險路段改進措施

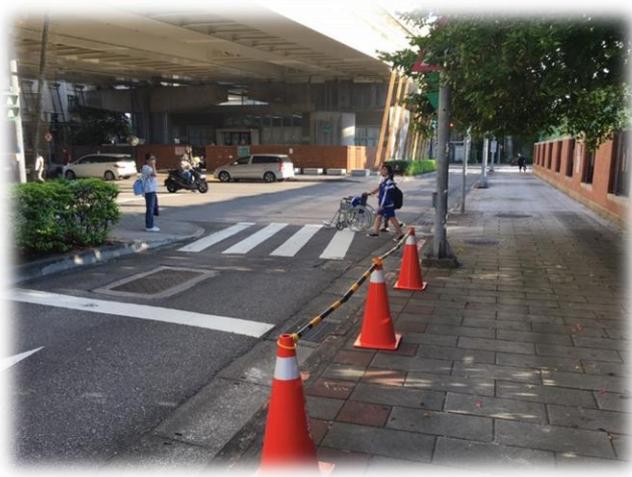
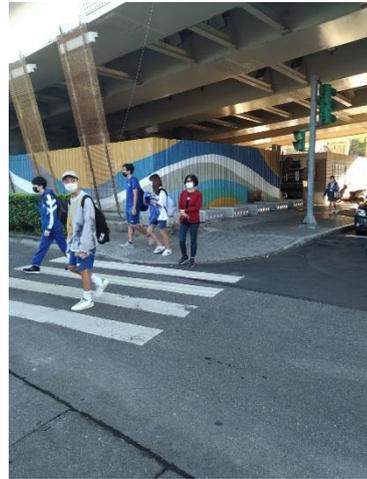
說明：大直橋下通行路面窄由師長導護避免學生穿越。

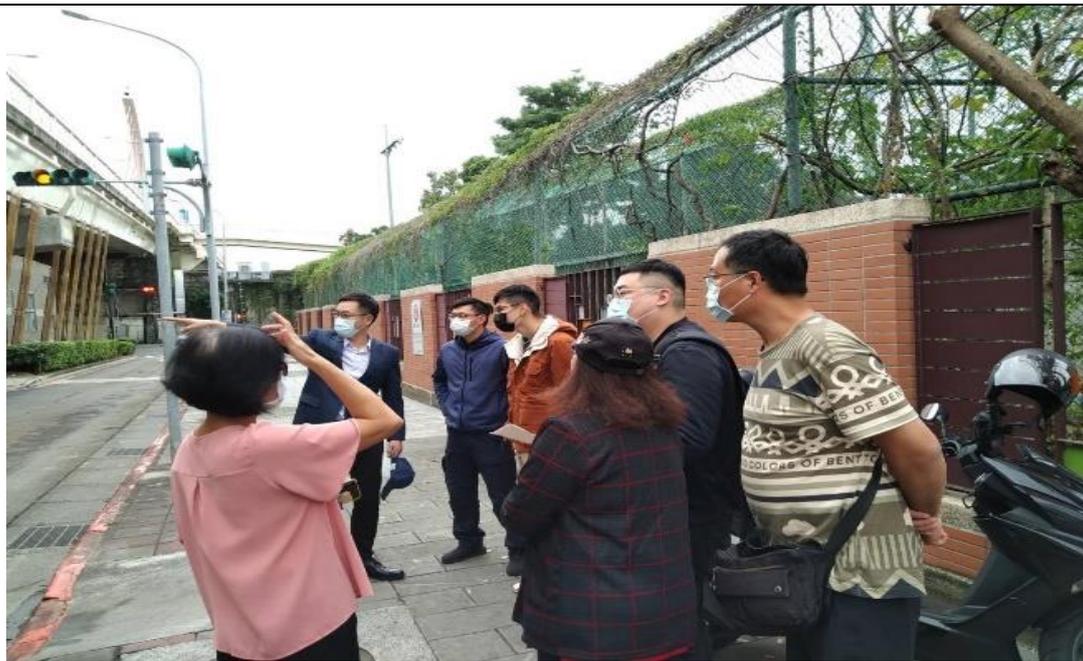
說明：現場勘查針對秒數進行討論，後續將加裝反光鏡增加用路人視野。

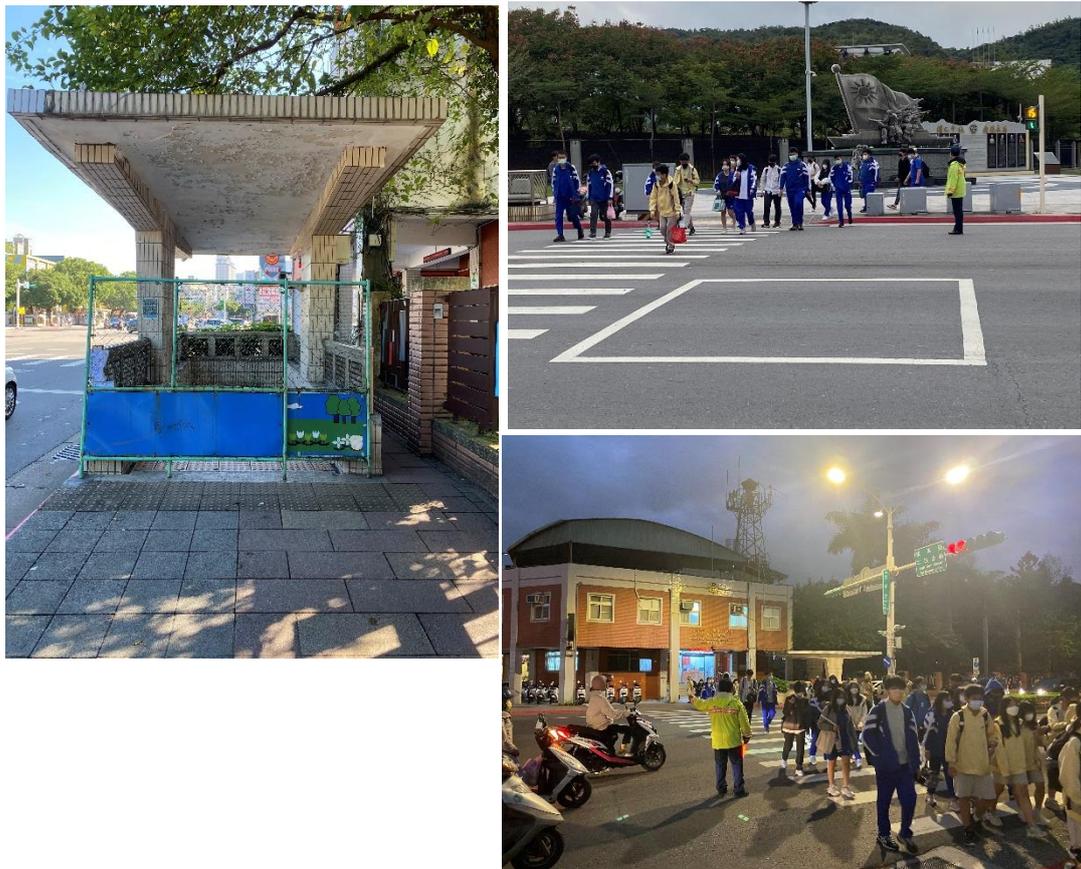
說明:地下道因落石封閉施工一個月，申請義交協助行穿道導護。
